MAIR300 系列型錄壓力錶孔更正設變通知

MAIR300

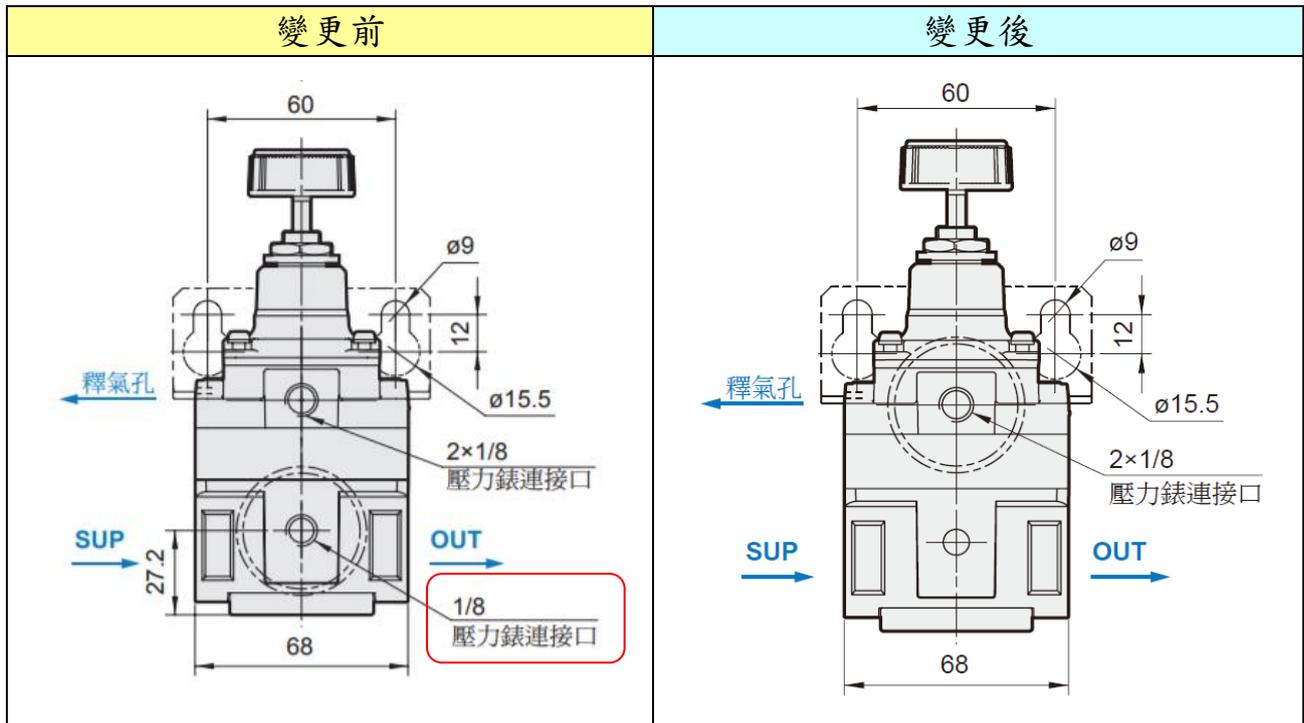
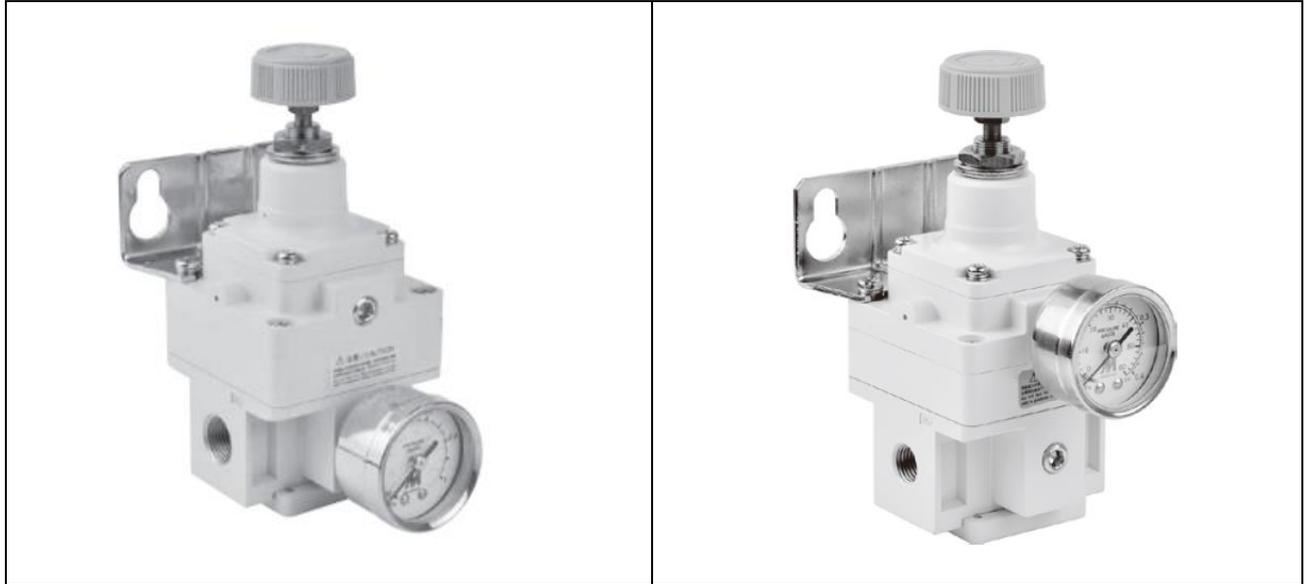
MAIR300 型錄：

型錄標示錯誤，故更正型錄標示。壓力錶請組裝於上方壓力錶孔，原下方 1/8 螺牙請以塞頭鎖住。
